PROJEKT BUDOWLANY TECHNICZNY

OBIEKT: Wydzielona Komora Fermentacyjna
WKFZ nr 26/3

LOKALIZACJA: Oczyszczalnia Ścieków FORDON
w Bydgoszczy

TEMAT: Remont powierzchni wewnętrznych

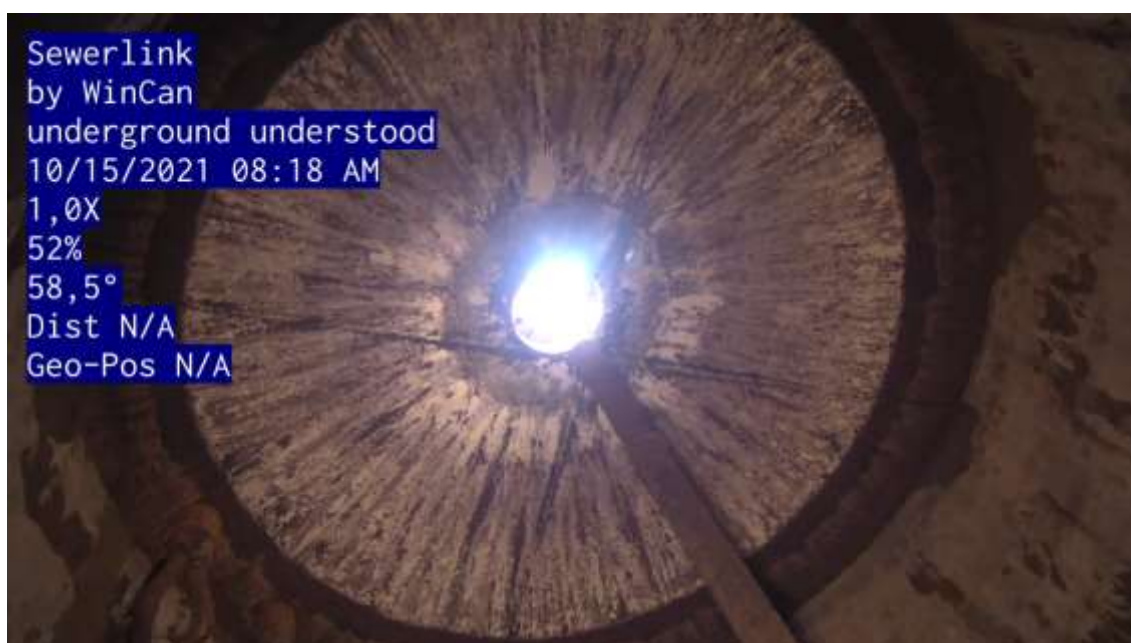
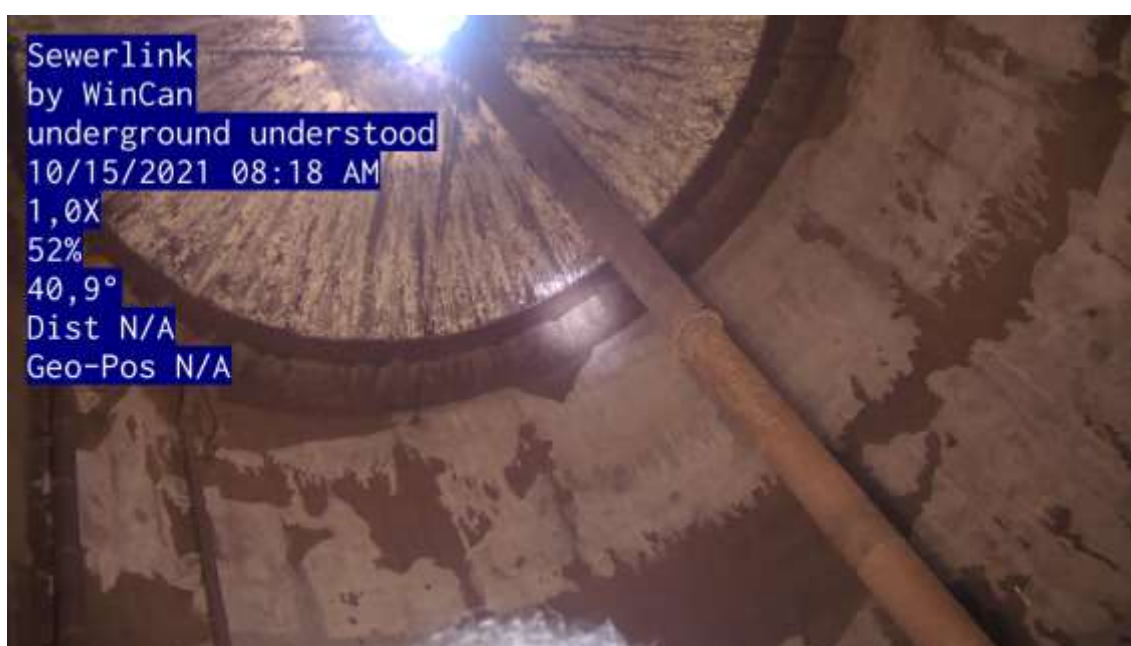
W górnych partiach zbiornika, zarówno na wewnętrznej powierzchni kopuły jak i ścian, widoczne były rozległe ubytki powłoki żywicznej. Zdjęcia nr 1 i 2 przedstawiają zrobione przy użyciu kamery fotografie, które obrazują zakres tego zjawiska. Trudno jest

Fot.1,2. Widok ogólny górnych partii zbiornika.

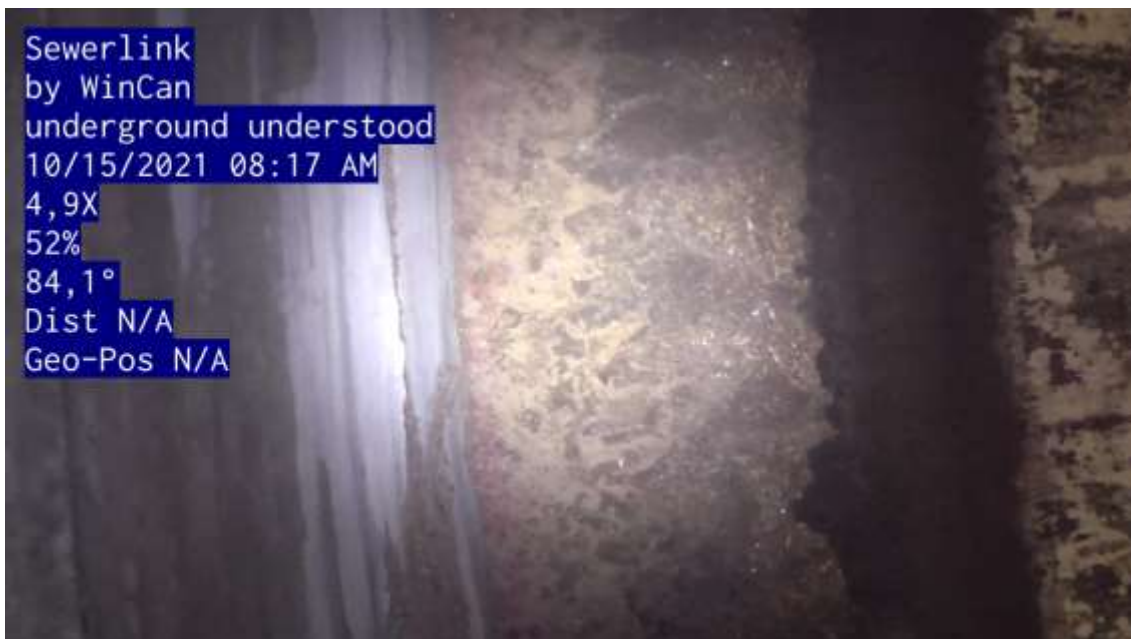
jednoznacznie określić, czy ciemniejszy pas na styku górnego stożka i płaszcza (Fot.3) spowodowany został przez osad lub inne zanieczyszczenia, czy też są to pozostałości powłoki ochronnej. Z braku bezpośredniego dostępu do kopuły trudno było sprawdzić stan betonu, z którego wykonana została kopuła. Biorąc pod uwagę fakt, że górna część zbiornika jest narażona na silną agresję chemiczną z powodu zachodzącej w ściekach fermentacji metanowej, za wysoce prawdopodobną należy uznać możliwość uszkodzenia otuliny zbrojenia.

Fot.3. Styk górnego stożka komory z płaszczem.

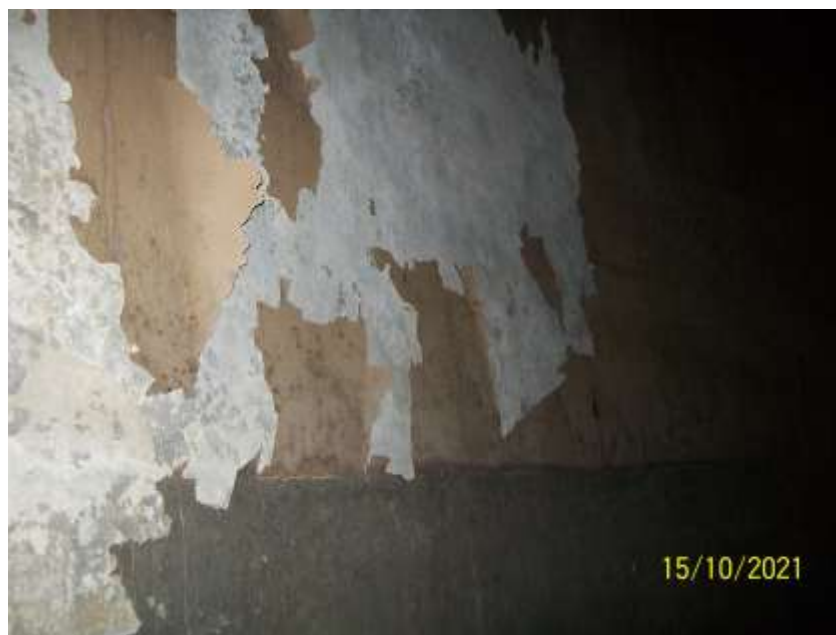
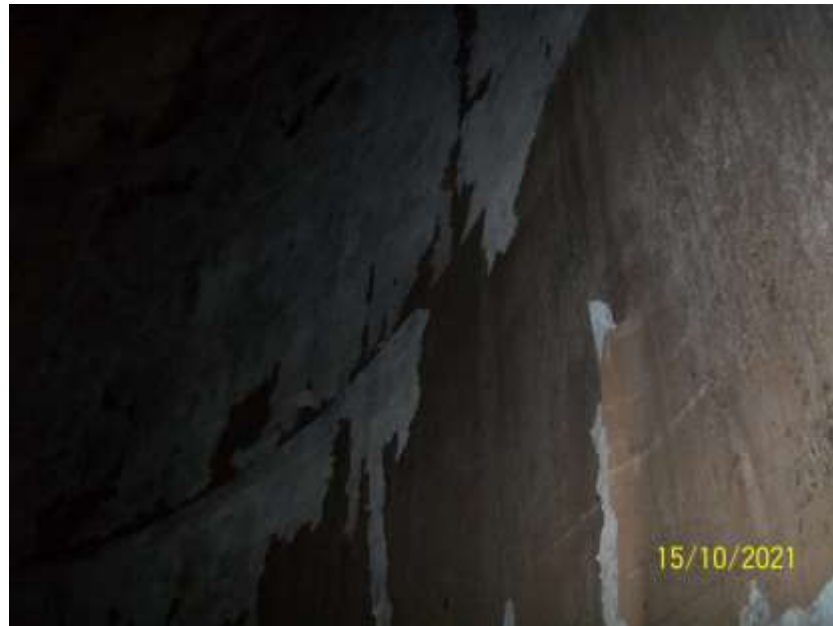
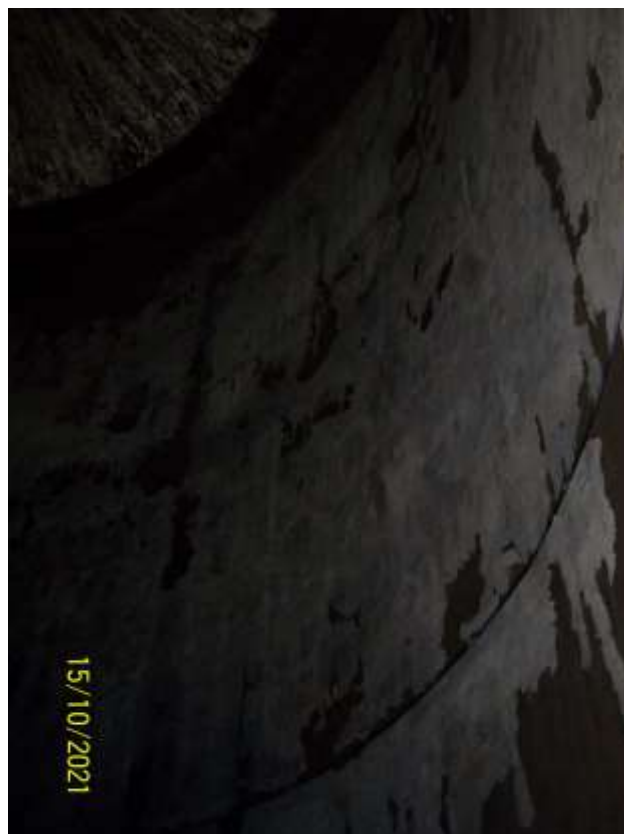
Oględziny cylindrycznej ściany zbiornika wykazały, że pokrywająca je żywica uległa całkowitemu odspojeniu od podłoża (Fot.4,5,6). W miejscach gdzie trzymała się ona płaszcz, widoczne były pęcherze świadczące o całkowitym braku przyczepności pomiędzy betonem i powłoką (Fot.7,8).

Fot.4,5,6. Wewnętrzna powierzchnia płaszcza zbiornika pozbawiona żywicy.

1. Powłoka żywiczna stanowiąca zabezpieczenie betonu wewnątrz komory jest odspojona od podłoża i nadaje się do całkowitej wymiany.
2. Oględziny fragmentów powłoki wskazują, że nie uległa ona zniszczeniu pod wpływem ścieków lecz pozbawiona została przyczepności do podłoża betonowego w warstwie znajdującej się pod nią szpachłówki mineralnej.

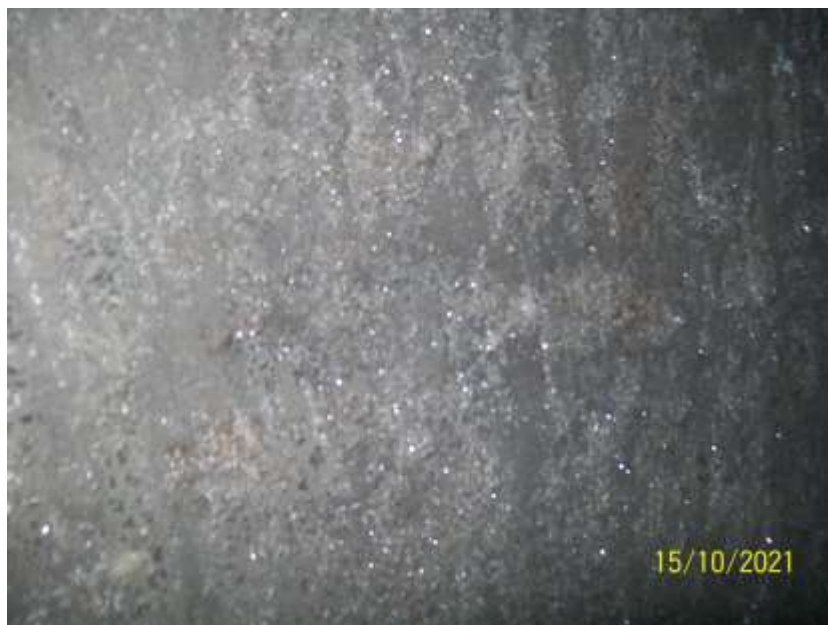
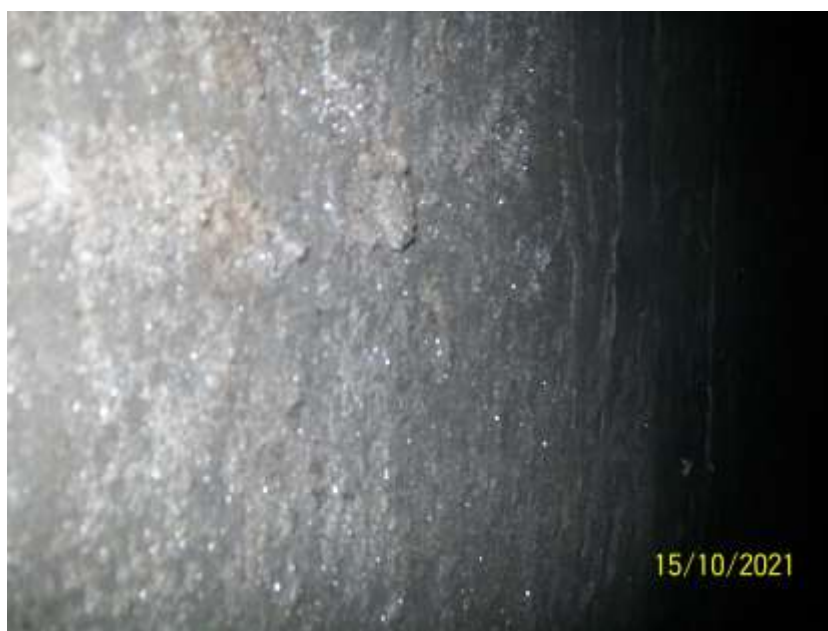
Fot.7,8. Pęcherze w miejscach odspojenia powłoki od betonu.

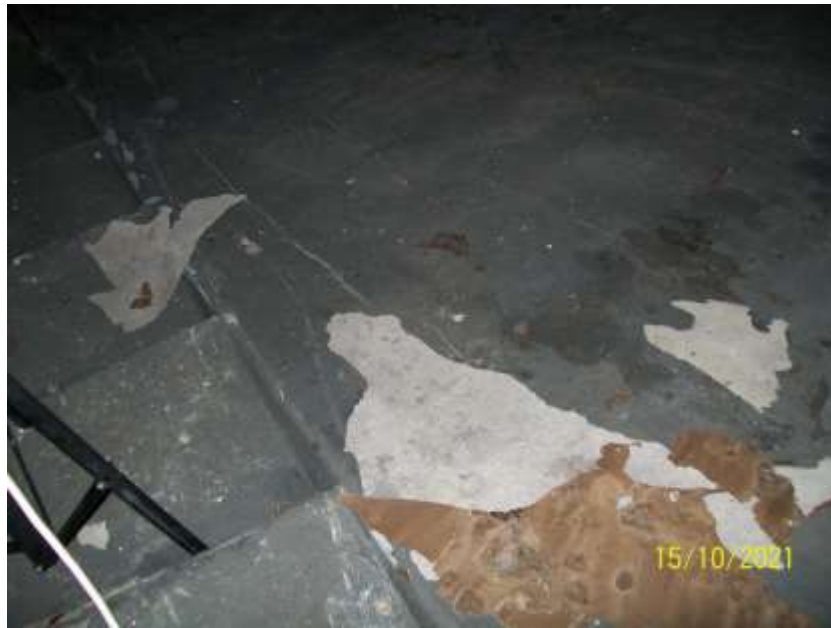
Zniszczenia powłoki stwierdzono również na powierzchni dolnego stożka komory. Widoczne na zdjęciu nr 9 pęknięcia sugerują, że żywica, podobnie jak w przypadku ściany, jest odspojona od podłoża i straciła swoje właściwości ochronne. Potwierdzają to również widoczne na fotografii nr 9 ubytki powłoki.

Fot.9. Fragmenty zniszczonej powłoki na powierzchni dna komory.

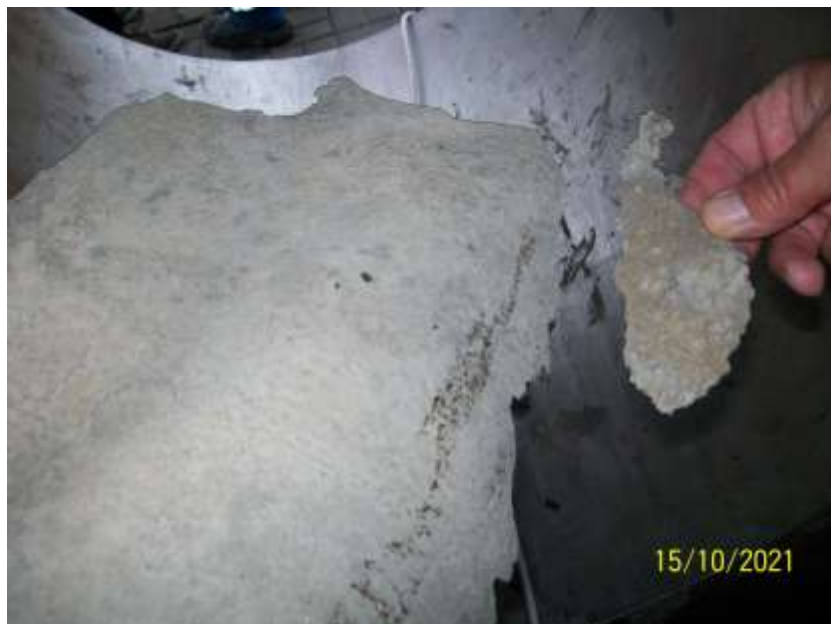
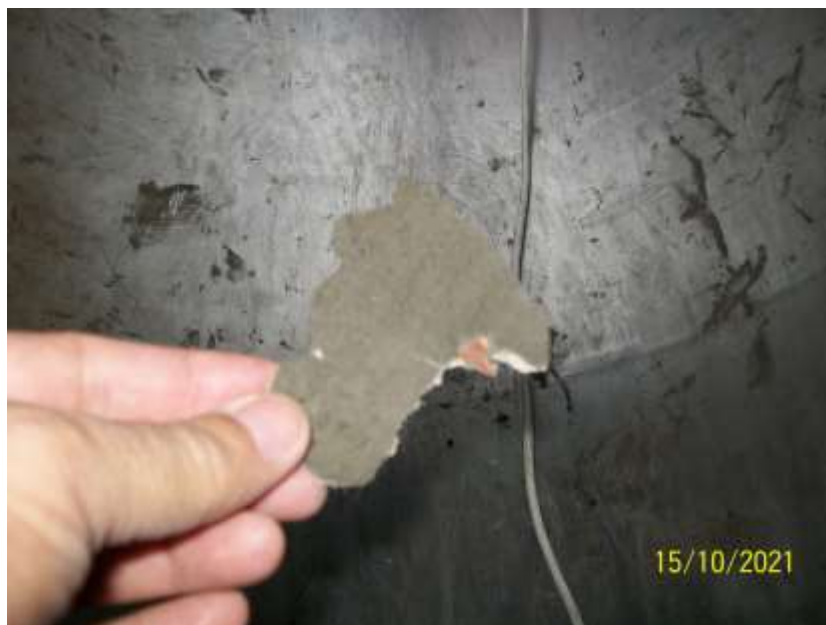
W ramach wizji lokalnej dokonano również szczegółowych oględzin oderwanych od podłoża fragmentów powłoki żywicznej. O ile od strony zewnętrznej (pozostającej w kontakcie ze ściekami) nie stwierdzono poważniejszych uszkodzeń warstwy ochronnej, to na drugiej stronie, w większości przypadków, widoczna była szpachlówka mineralna (Fot.10,11). Badania makroskopowe podłoża betonowego w dostępnych podczas oględzin obszarach wykazały, że jest ono nośne, nie posiada ubytków i poważniejszych uszkodzeń. Na jego powierzchni, w niektórych miejscach, widoczne były pozostałości szpachlówki mineralnej.

Fot.10,11. Fragmenty powłoki żywicznej z resztkami szpachłówki mineralnej.
